# CY000NIC016 - ΛΙΜΝΗ ΕΓΚΑΤΑΛΕΛΕΙΜΕΝΟΥ ΜΕΤΑΛΛΕΙΟΥ ΚΑΠΕΔΕΣ

## ΛΙΜΝΗ ΕΓΚΑΤΑΛΕΛΕΙΜΕΝΟΥ ΜΕΤΑΛΛΕΙΟΥ ΚΑΠΕΔΕΣ / KAPEDES ABANDONED MINE LAKE

## Πρόγραμμα απογραφής των υγροτόπων της Κύπρου/ Inventory of the wetlands of Cyprus

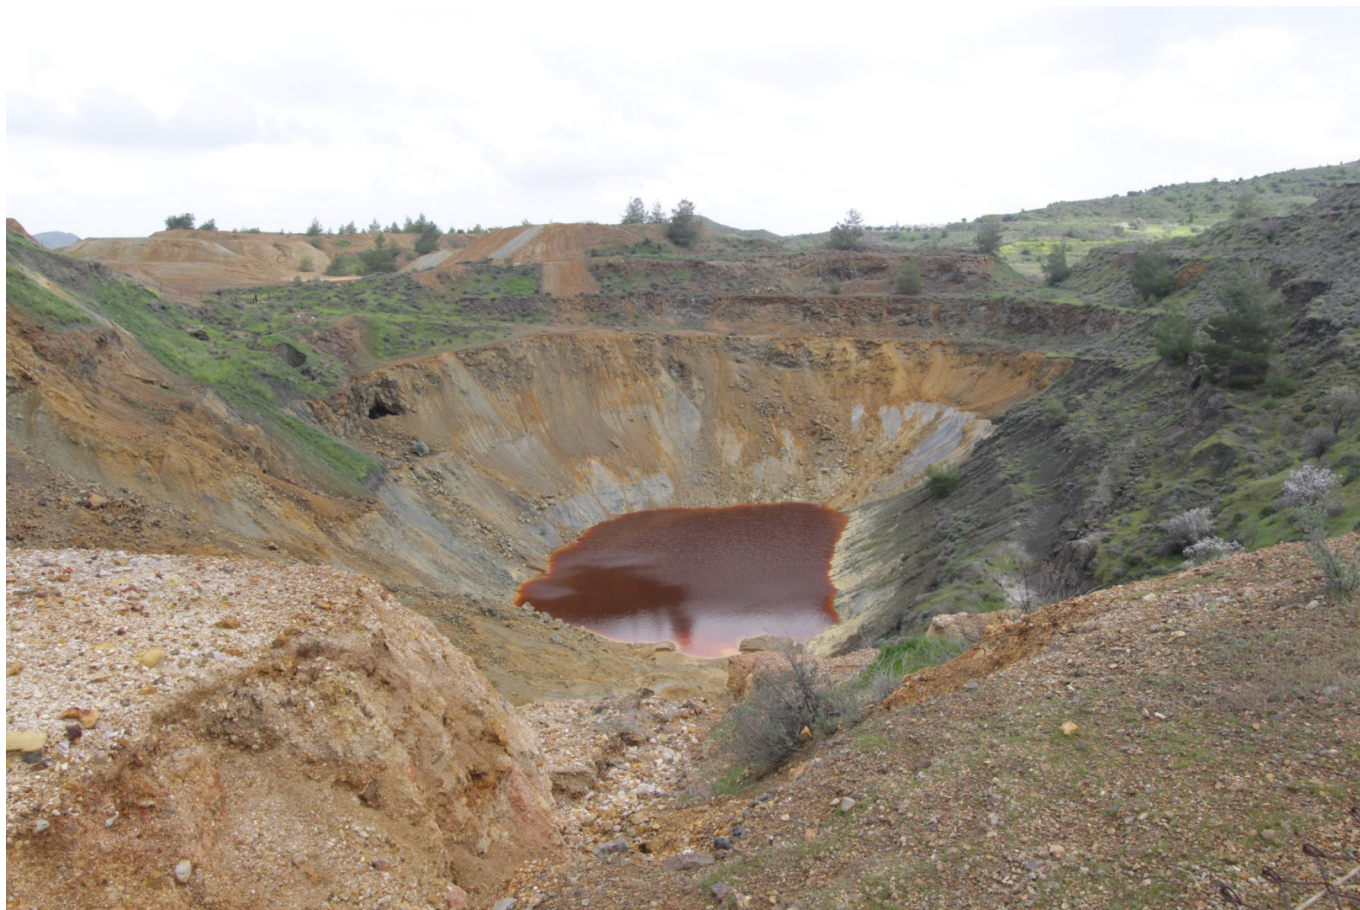
NIC016

Με βάση αναφορά του Τμήματος Γεωλογικής Επισκόπησης (1) το νερό στη λίμνη είναι αμφιβόλου ποιότητας και φαίνεται να δέχεται όξινες απορροές. Η λίμνη περιβάλλεται από σωρούς μεταλλευτικών αποβλήτων, πλούσιους σε πυρίτιο που προκαλούν μείωση του pH και αποτρέπουν την εγκατάσταση βλάστησης. Με βάση την ίδια αναφορά, υπάρχουν ενδείξεις όξινων απορροών και ιζήματος στον παρακείμενο ποταμό (1).
