## CY000NIC027 - ΛΙΜΝΗ ΕΓΚΑΤΑΛΕΛΕΙΜΜΕΝΟΥ ΜΕΤΑΛΛΕΙΟΥ ΣΙΑ

## Πρόγραμμα απογραφής των υγροτόπων της Κύπρου/ Inventory of the wetlands of Cyprus

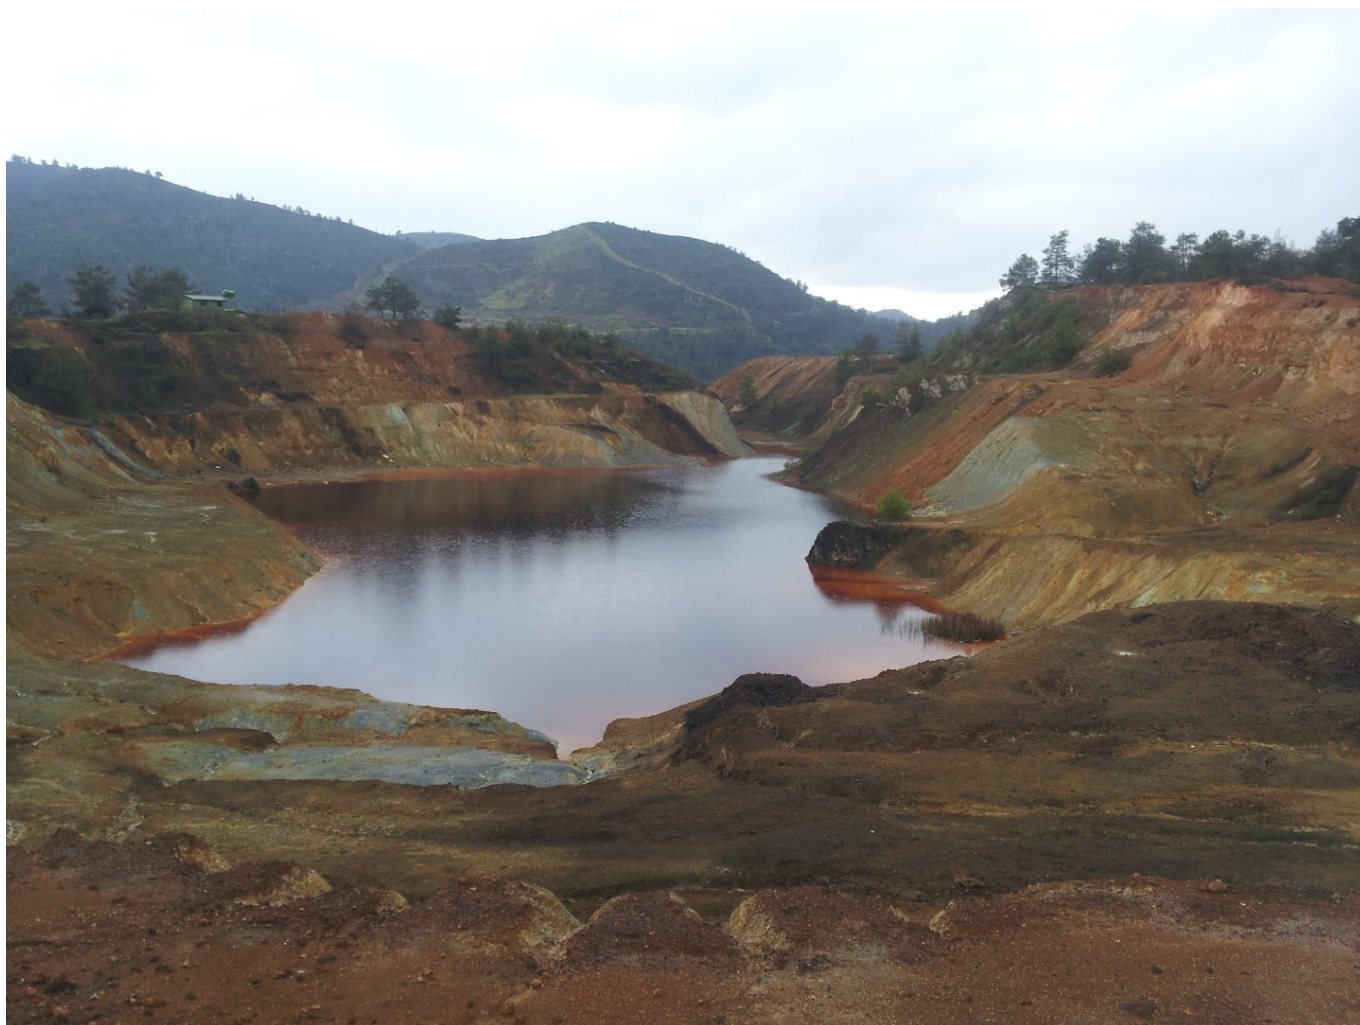
NIC027

Με βάση αναφορά του Τμήματος Γεωλογικής Επισκόπησης (1) το νερό στη λίμνη είναι αμφιβόλου ποιότητας με υψηλή οξύτητα. Η λίμνη περιβάλλεται από μεγάλους σωρούς μεταλλευτικών αποβλήτων, πλούσιους σε πυρίτιο που προκαλούν μείωση του pH και αποτρέπουν την εγκατάσταση βλάστησης(1). Η θαμνώδης και δενδρώδης βλάστηση έχει προέλθει κυρίως από φυτεύσεις που έγιναν για την αποκατάσταση του τοπίου μετά το πέρας των εργασιών της εκμετάλλευσης. Τα πρανή είναι κυρίως βραχώδη και απότομα, με μεγάλο βάθος, ως εκ τούτου περιορίζουν το είδος και τον αριθμό των ενδιαιτημάτων. Επιπρόσθετα, η ποιότητα του νερού, περιορίζει την εγκατάσταση ειδών στη λίμνη του μεταλλείου, κατά συνέπεια η λίμνη παρουσιάζει αρνητική βιολογική αξία. Η ευρύτερη περιοχή του μεταλλείου πλέον χρησιμοποιείται για στρατιωτικές ασκήσεις. Με βάση την ίδια αναφορά, υπάρχουν ενδείξεις όξινων απορροών και ιζήματος στον παρακείμενο ποταμό και στον κατάντη υδατοφράκτη (1).
