## CY000NIC054 - ΛΙΜΝΗ ΕΓΚΑΤΑΛΕΛΕΙΜΜΕΝΟΥ ΜΕΤΑΛΛΕΙΟΥ ΑΓΡΟΚΗΠΙΑΣ

NIC054

ΛΙΜΝΗ ΕΓΚΑΤΑΛΕΛΕΙΜΜΕΝΟΥ ΜΕΤΑΛΛΕΙΟΥ ΑΓΡΟΚΗΠΙΑΣ /

AGROKIPRIA ABANDONED MINE LAKE

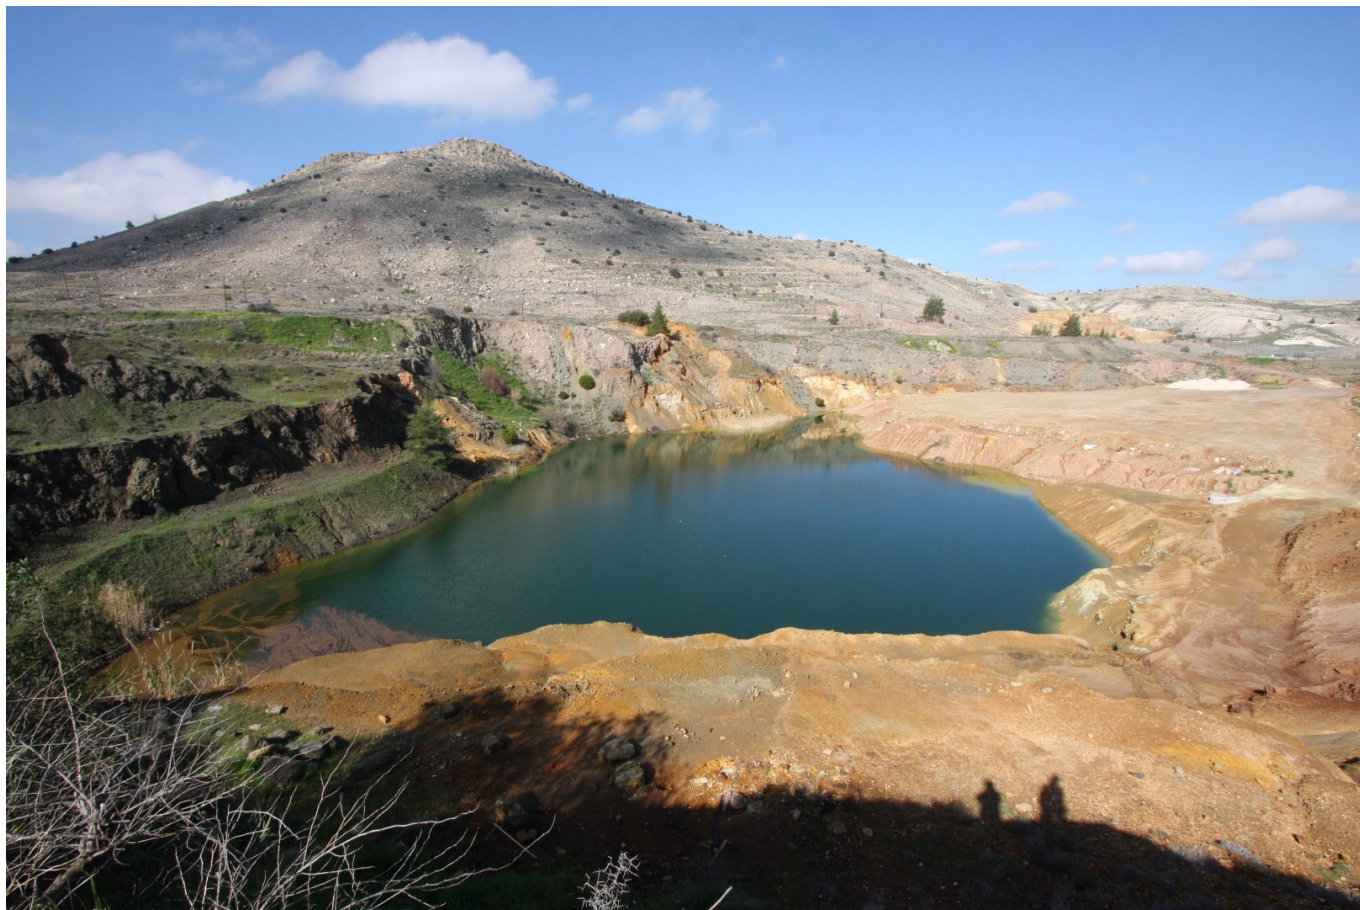
Με βάση αναφορά του Τμήματος Γεωλογικής Επισκόπησης (1) το νερό στη λίμνη είναι αποδεκτής ποιότητας. Η λίμνη περιβάλλεται από μεγάλους σωρούς μεταλλευτικών αποβλήτων, πλούσιους σε πυρίτιο που προκαλούν μείωση του pH και αποτρέπουν την εγκατάσταση βλάστησης (1). Τα πρανή είναι κυρίως βραχώδη και απότομα, με μεγάλο βάθος, ως εκ τούτου περιορίζουν το είδος και τον αριθμό των ενδιαιτημάτων. Επιπρόσθετα, η ποιότητα του νερού, περιορίζει την εγκατάσταση ειδών στη λίμνη του μεταλλείου, κατά συνέπεια η λίμνη παρουσιάζει αρνητική βιολογική αξία. Με βάση την ίδια αναφορά, το μεταλλείο υπόκειται σε διάβρωση υπάρχουν ενδείξεις όξινων απορροών και ιζημάτων στις παρακείμενες περιοχές (1). Στον ίδιο χώρο έχουν γίνει προγράμματα αποκατάστασης του τοπίου, με δεντροφύτευση στη κορυφή των πρανών και εγκατάσταση πειραματικών περιοχών για εξεύρεση καταλλήλων φυτικών ειδών (1).
